Økende trend på EMI-utfordringer?

Brukermøte Spenningskvalitet, 22. oktober 2020

PQA AS

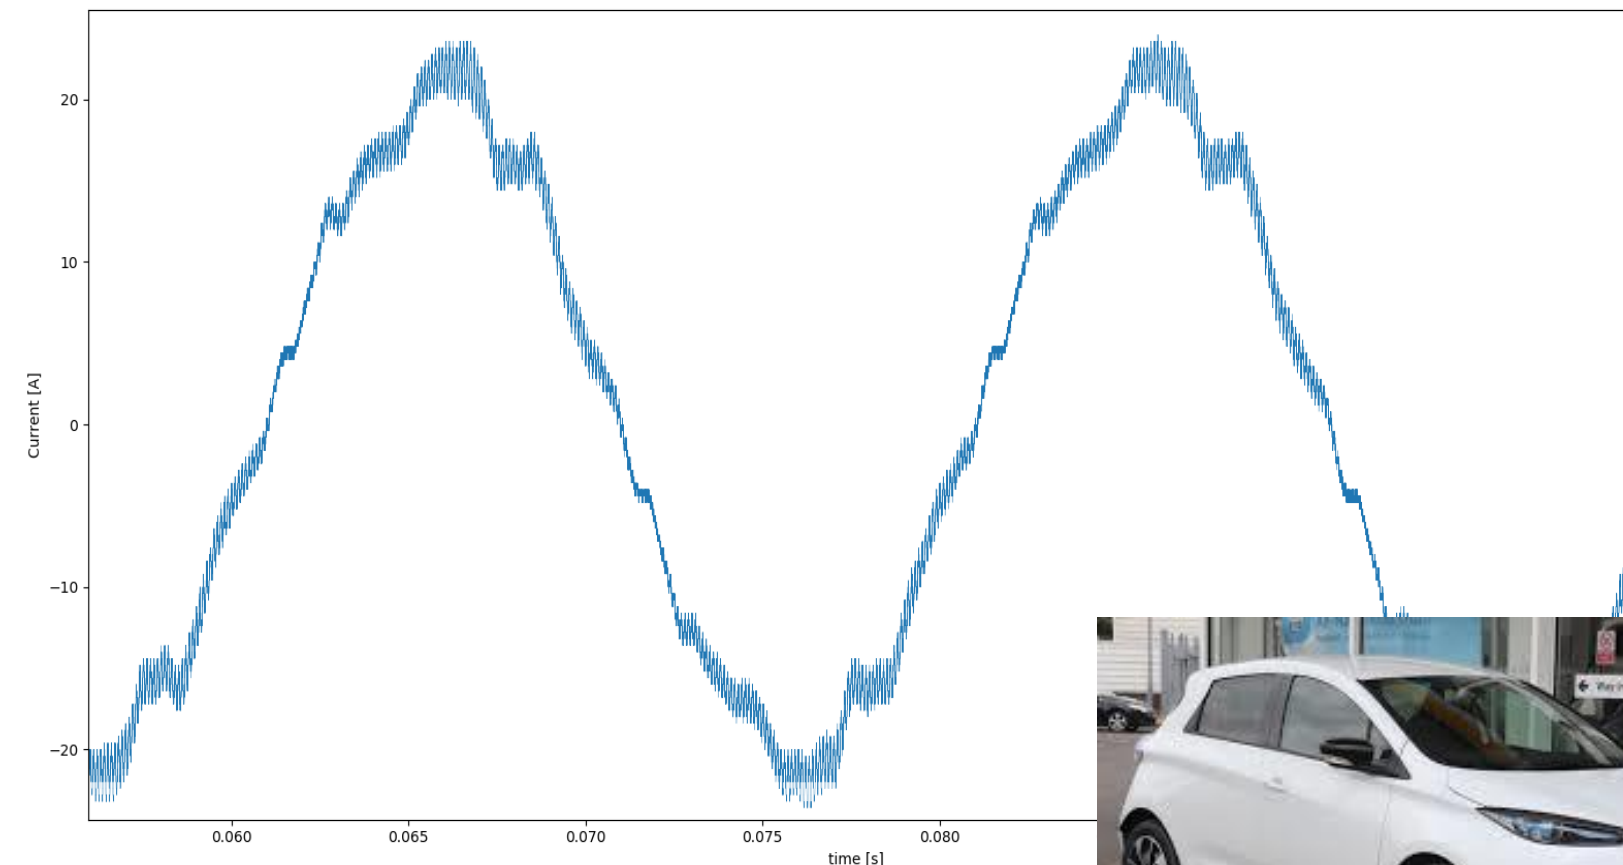
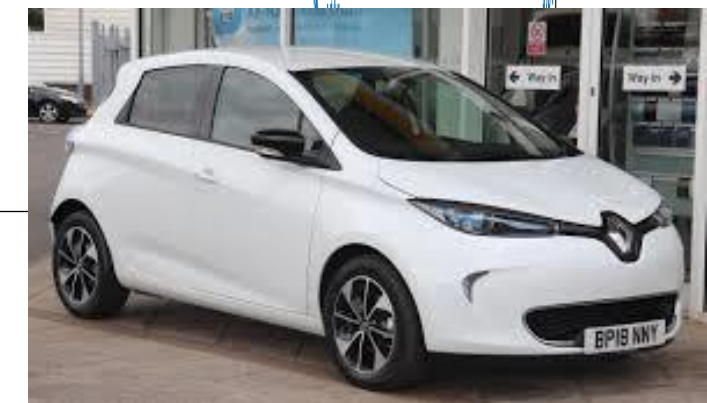
- Kunder med Renault Zoe klager over «pipelyder» fra elektrisk utstyr i huset når de lader elbilen
- Måling av strømtrekket til elbilen viser høye overharmoniske strømmer →
- De høyfrekvente strømmen filtreres av filtrene i annet elektrisk utstyr hos kunden.
 - Størrelsen til strømmen gjør elektrostriksjonen hørbar

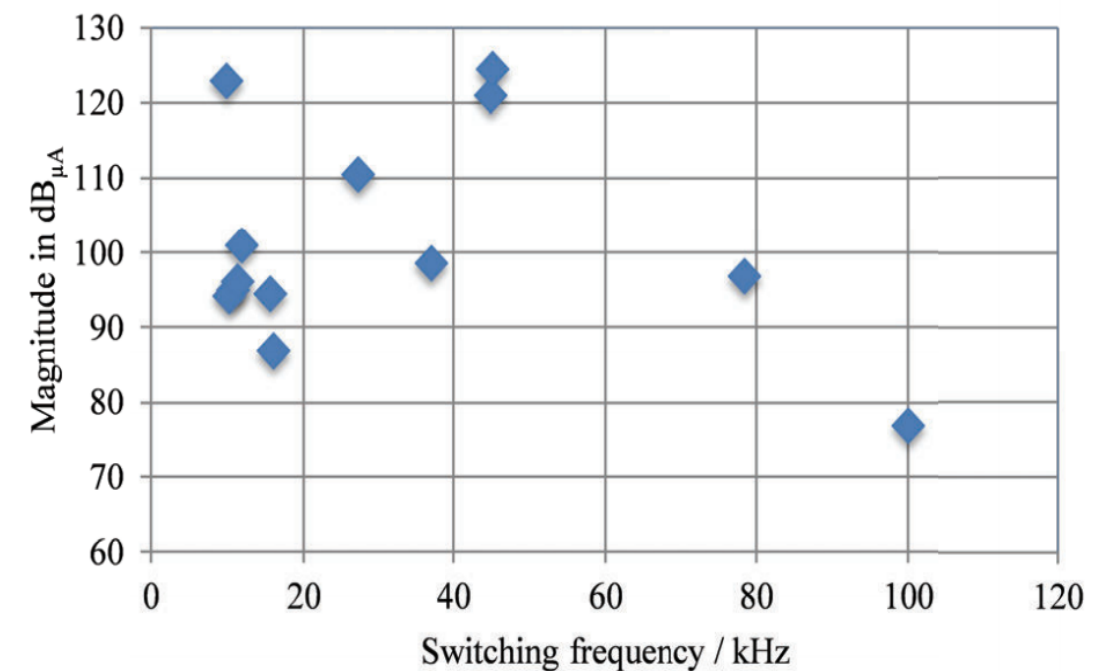
- Audi e-tron kunder har nå begynt å klage over det samme
- F.eks. gir induksjonstopper gir fra seg en «brummelyd» ved lading av e-tron (og solcelleinverter)
- I hvilken grad dette blir et problem avhenger mye av:
 - Design av ladesystemet til elbilen →
 - Nettstyrken i tilknytningspunktet

J. Meyer et. al., Harmonic and Supraharmonic Emission of On-Board Electric Vehicle Chargers, IEEE PES Transmission & Distribution Conference and Exposition, 2016.

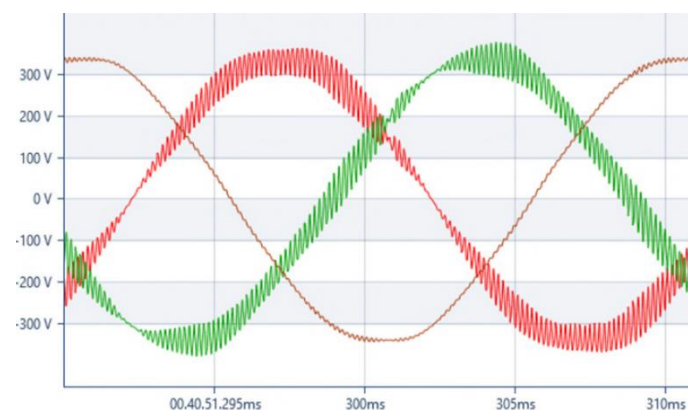
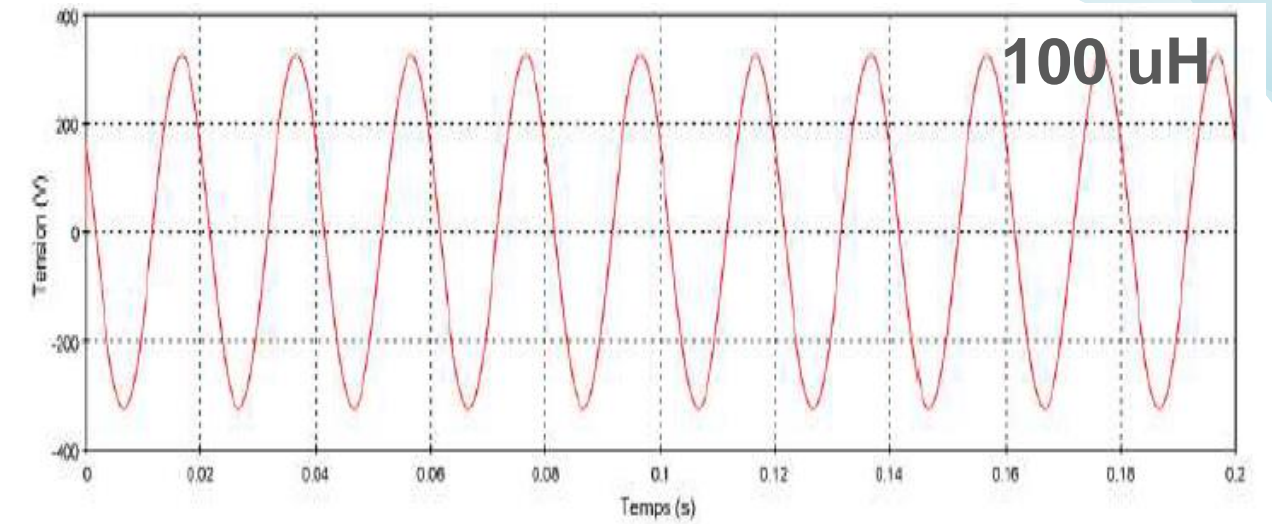
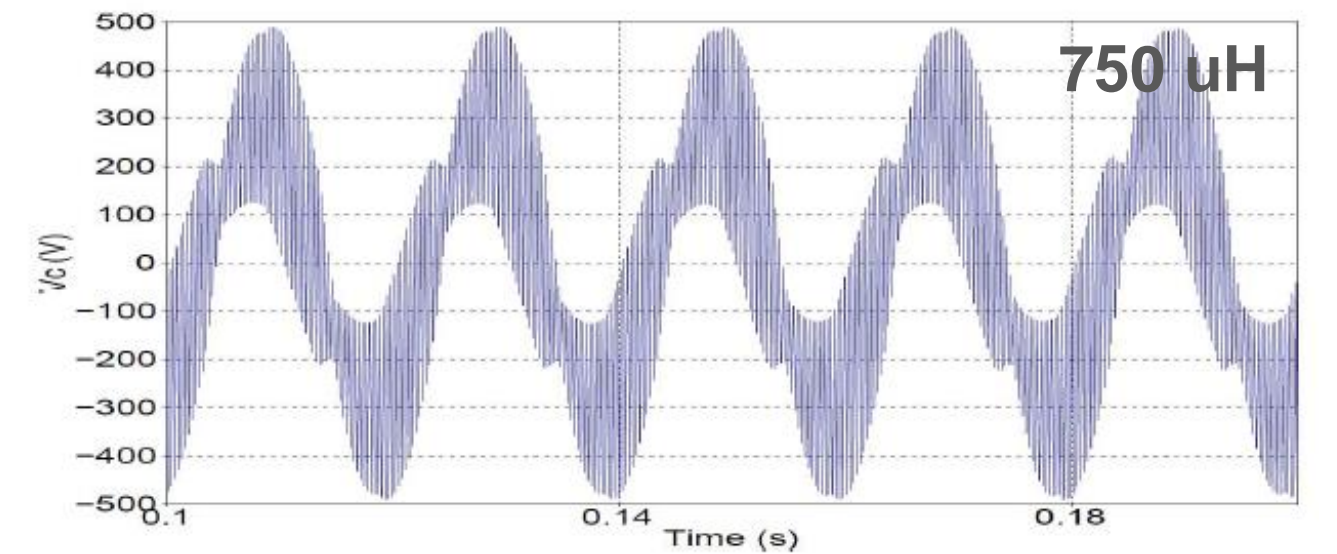
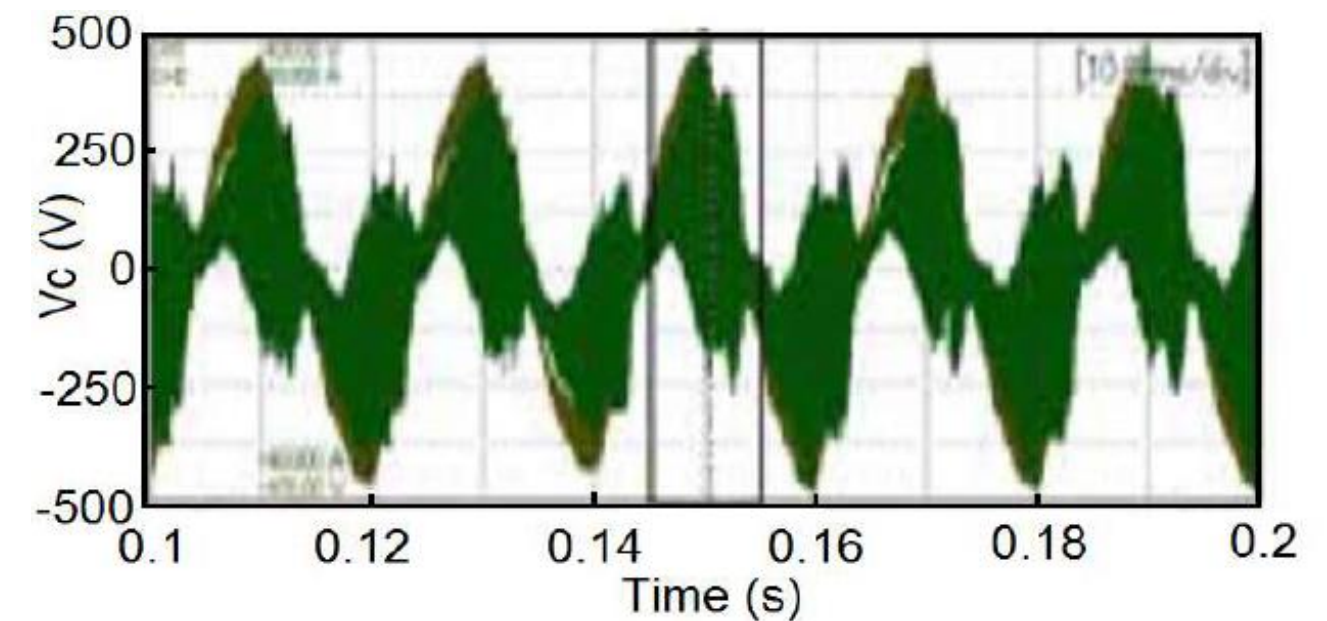
- Sterkt nett: Korte avstander, tykke kabler (typisk bystrøk)
- Svakt nett: Lange avstander, tynne ledninger (typisk bygda)
- Nettstyrke har ikke bare betydning for spenningsfall, men også *operasjonspunktet til kraftelektronikk*

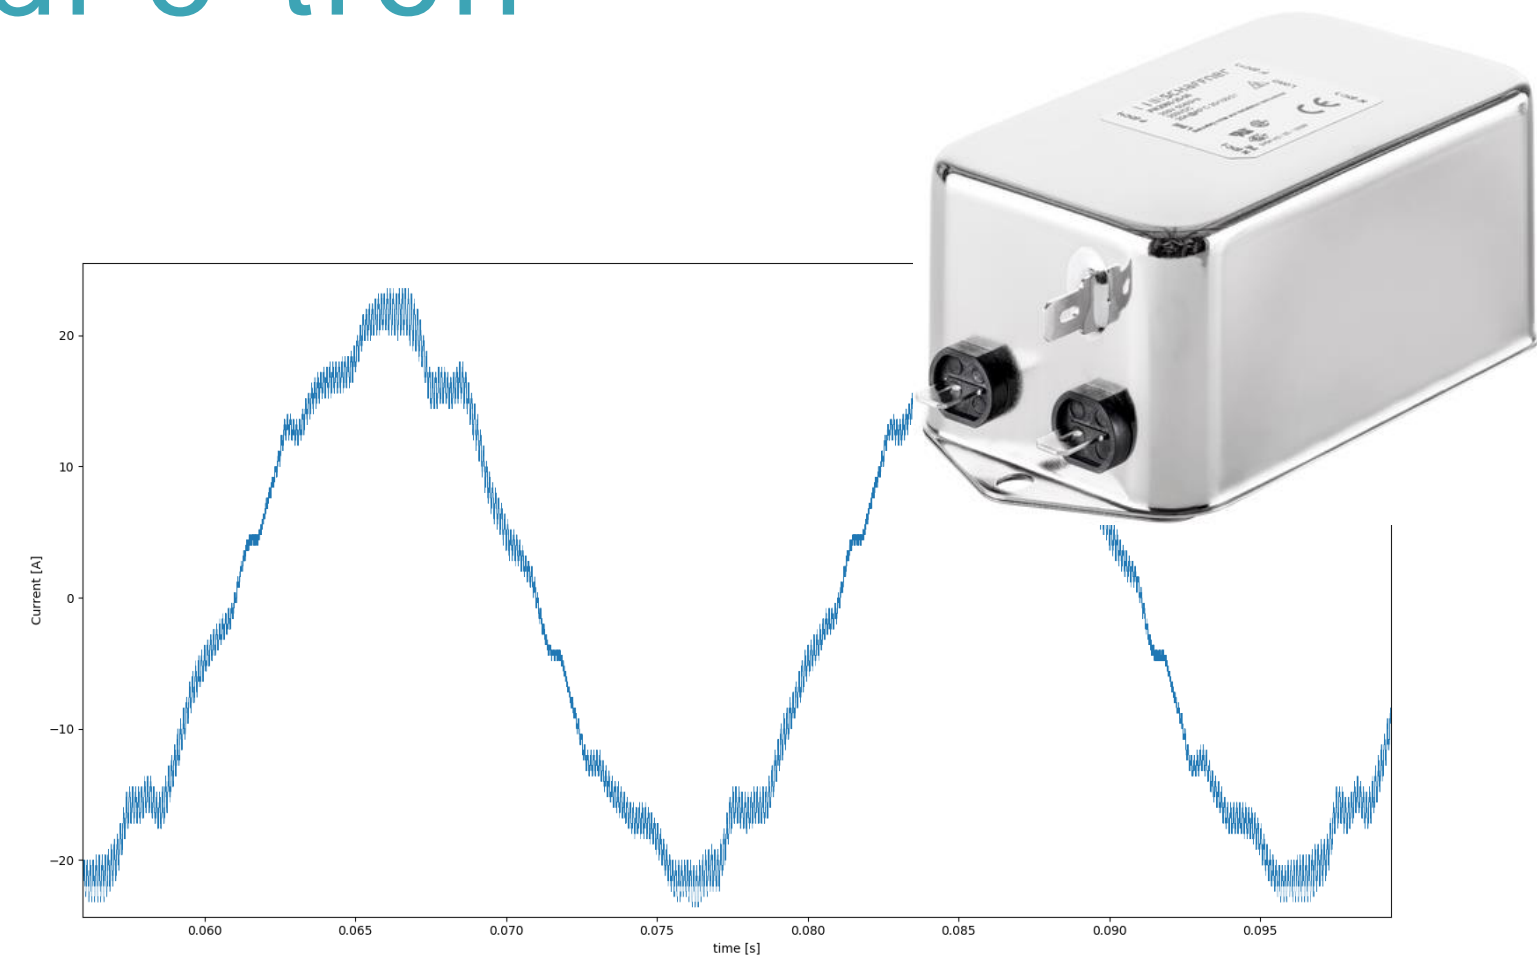
- Antatt magnetostriksjon som forårsaker brummelyden for e-tron
- Det er begynt undersøkelser utbedringsmuligheter og ansvar
 - Filter kan være en mulig løsning, men må tilpasses
 - En sikkerhetsmessig utfordring? → produsentens ansvar
- Tilsvarende problemer også observert for Skoda Citigo e iV:
 - Brummelyd i sikringsskap, PC-strømforsyning, og induksjonstopp
 - Støyen øker eller minker sammen med ladestrømmen til elbilen

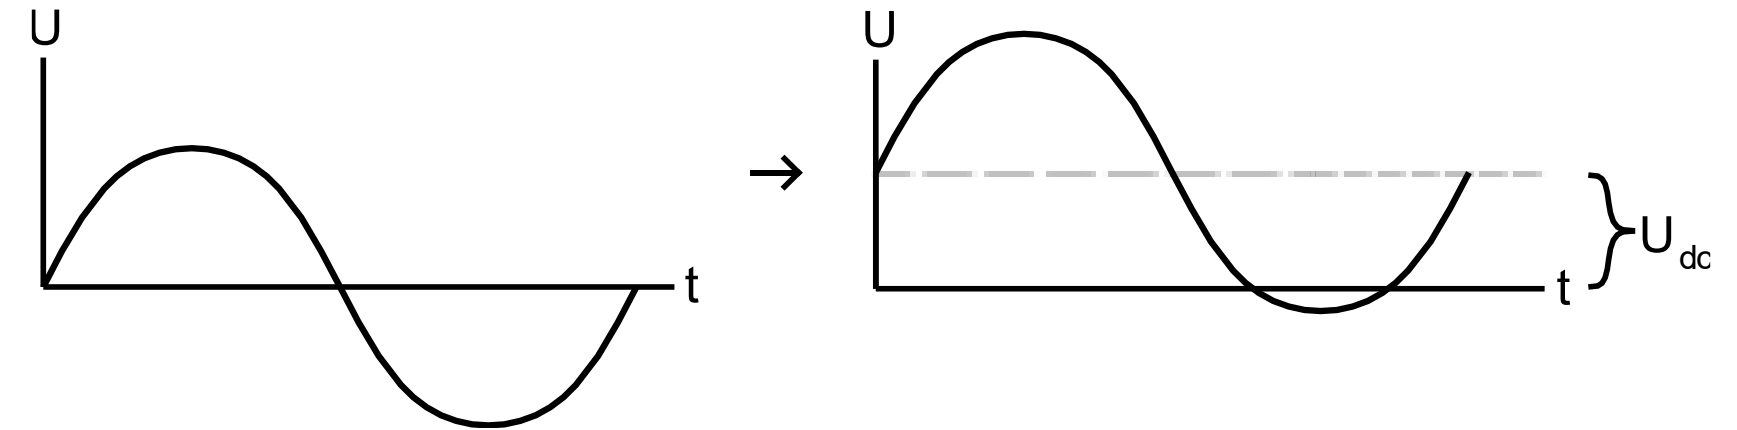
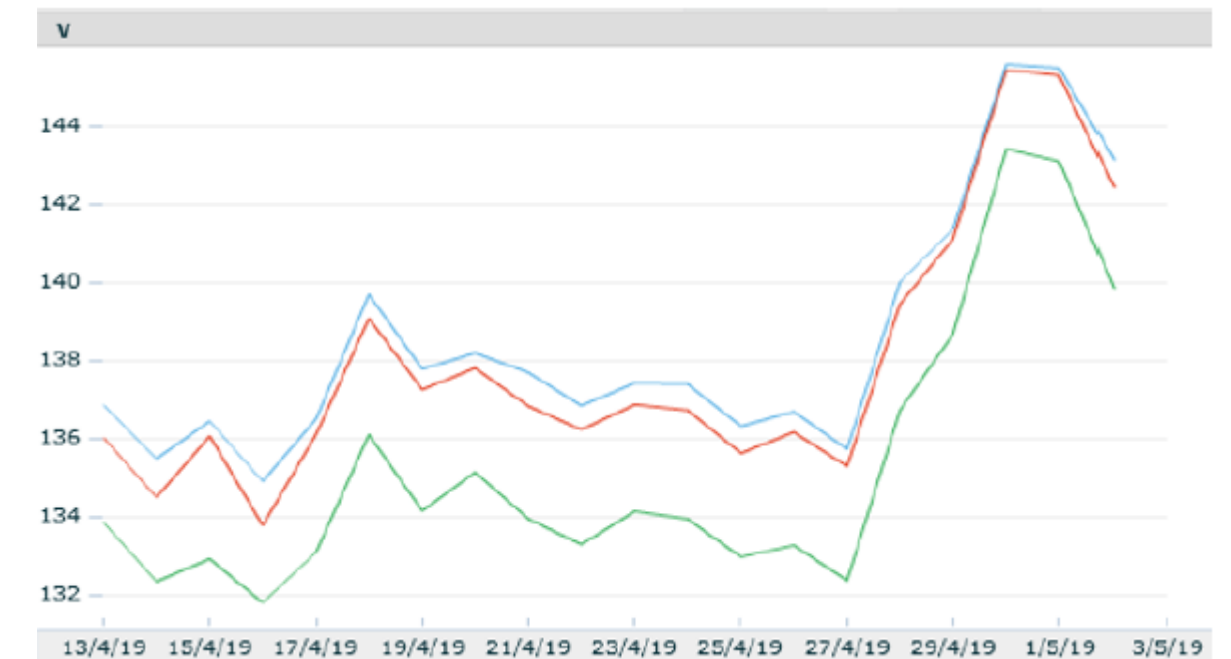
DC-spenninger i IT-nett

- Kan gi feilfunksjon i utstyr som ikke tar høyde for dette
- Elbilladere, solcellevekselrettere er kjente apparater som påvirkes
- DC-kilder kan være så mangt
 - Centech SP25-385VF overspenningsvern har vært gjenganger
 - «Gammel Xbox 360» og tilsvarende obskure kilder

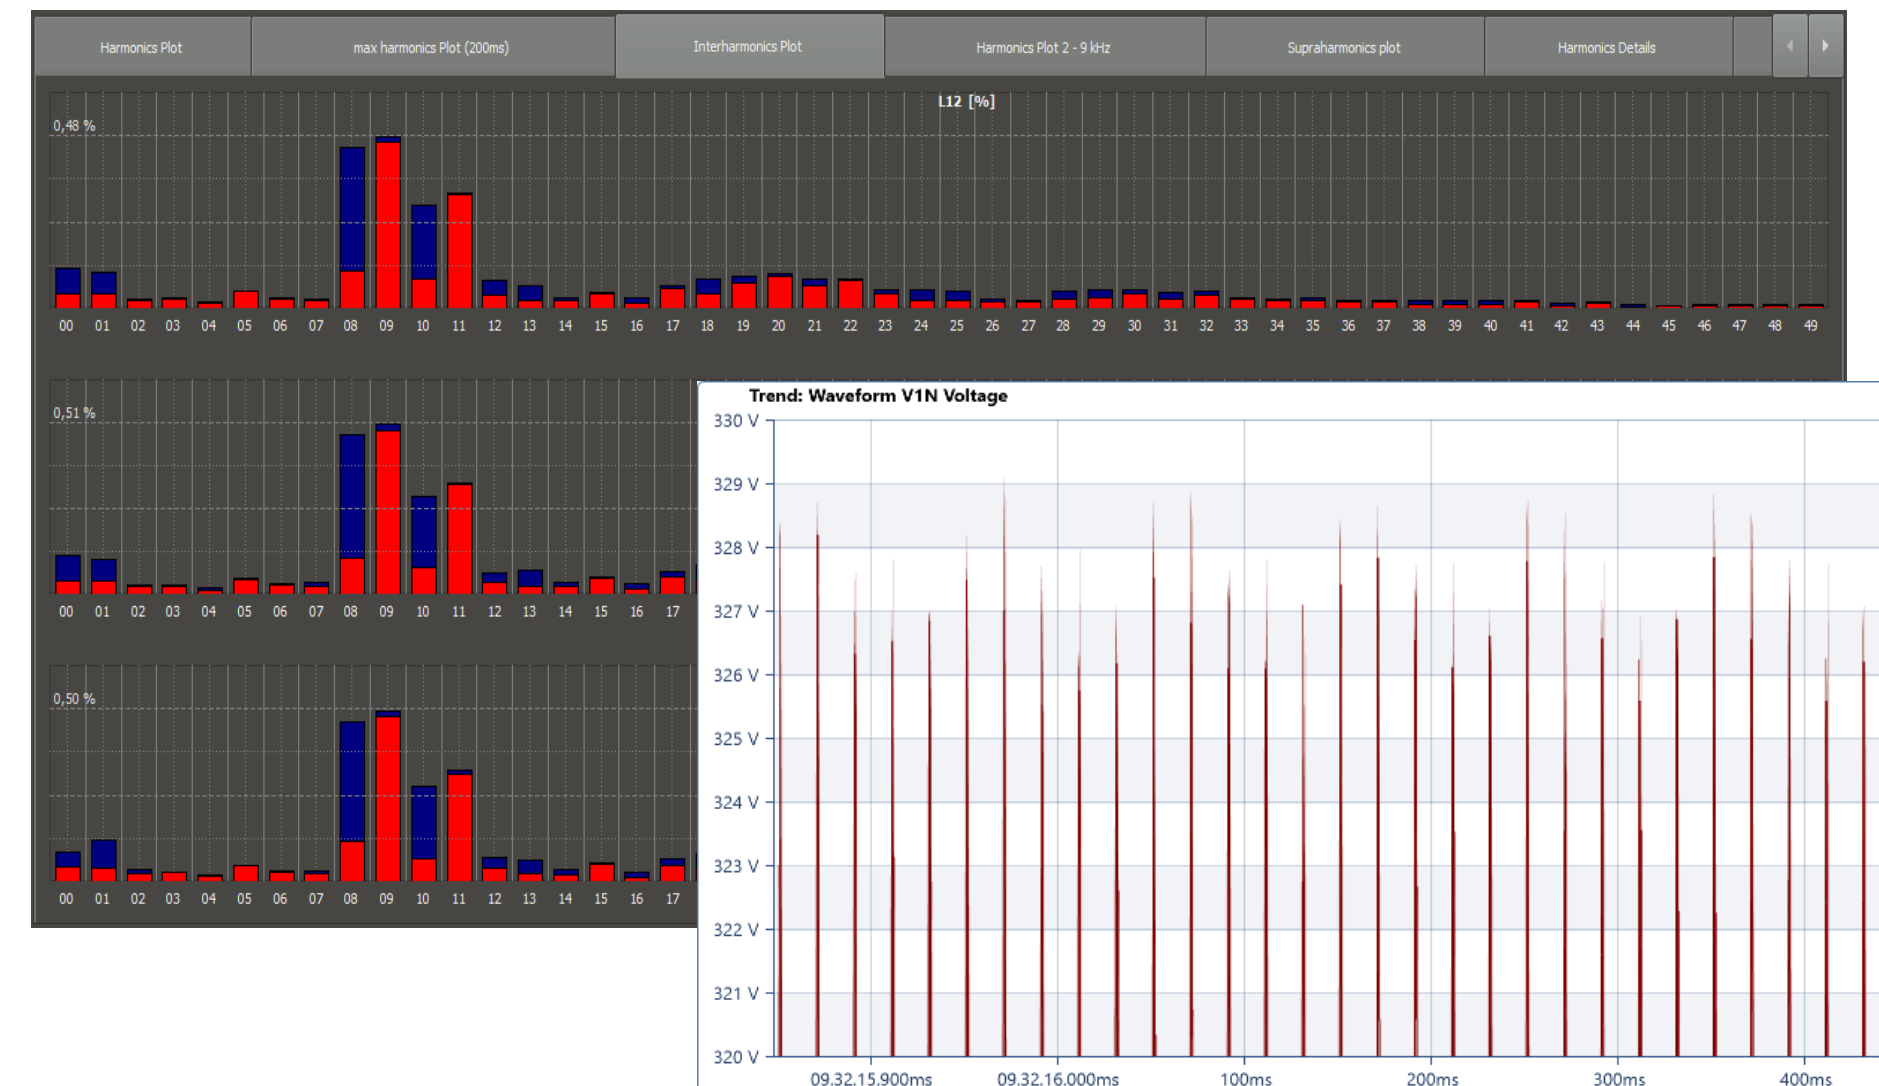
- Metallurgisk bedrift bytter utstyr
 - Kunder i nærområdet begynner å klage på flimring i lys
 - Nettselskapet måler, men finner lave flimrerverdier
- Måleresultater viser tydelige nivåer av interharmoniske
 - Sterkest rundt 9. overharmoniske
- Høye nok til å forårsake flimring?
 - Ja, helt ned til rundt 0,4 % kan gi problemer
 - Merk at det er belysningsutstyr med styrings om blir påvirket av interharmoniske (f.eks. dimmere).

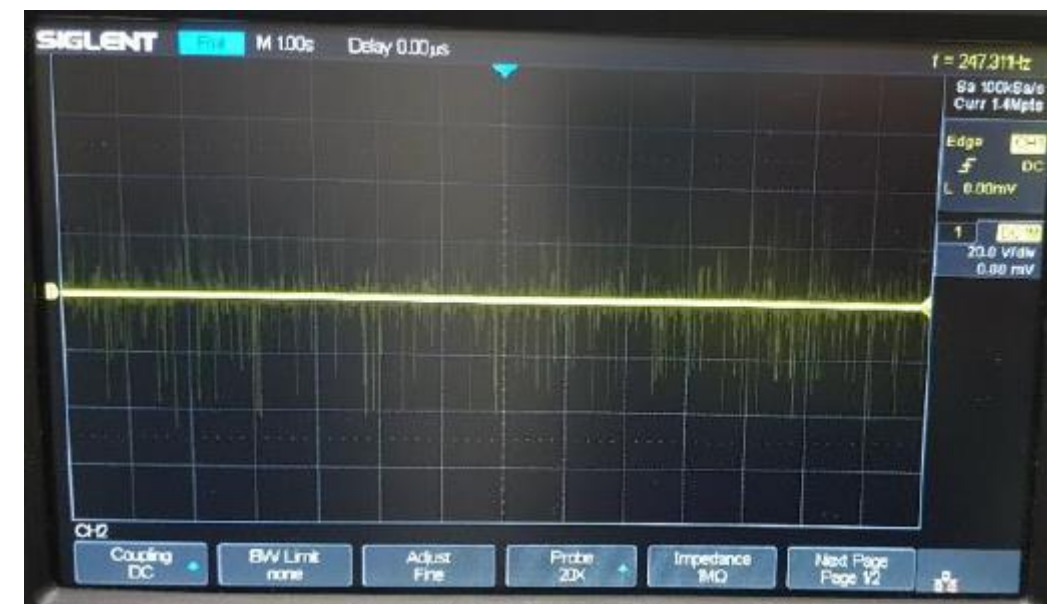
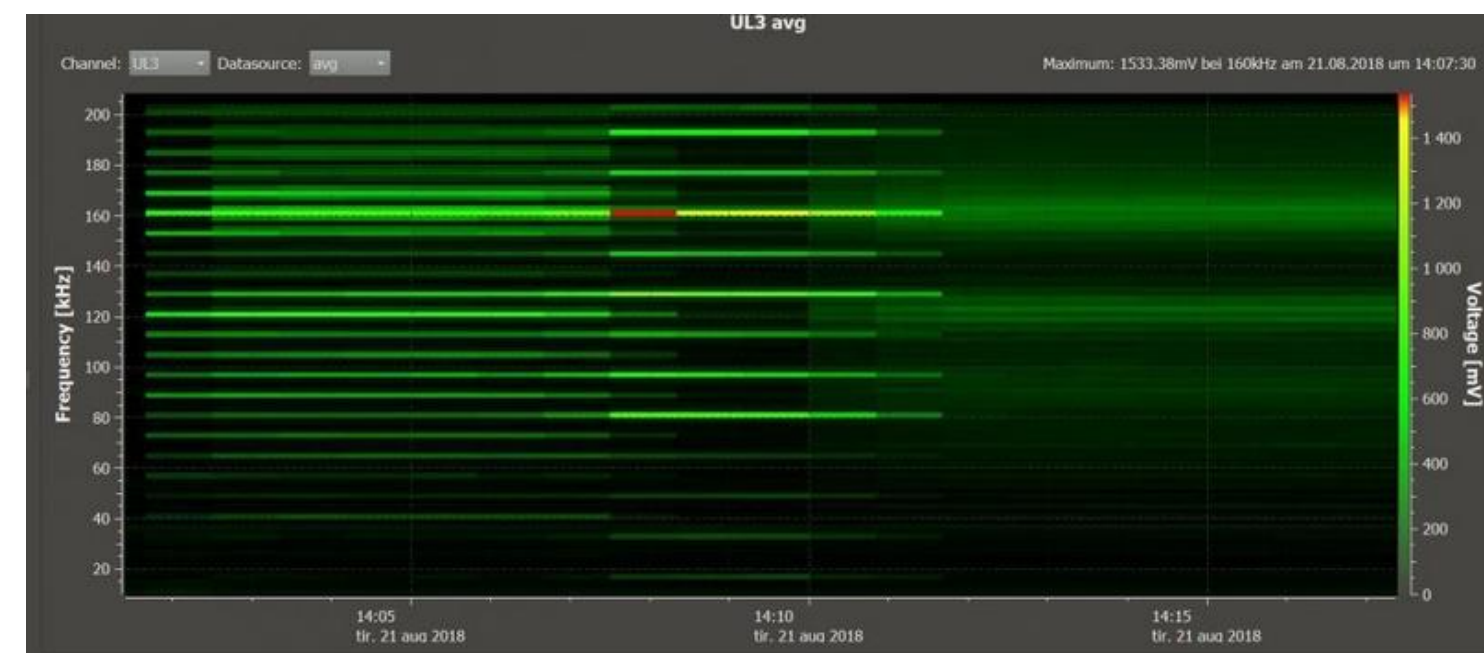
- To eksempler:
- Dukrullemaskin førte til utstyrshavari
 - Fravær av EMC-filter ga tydelige spenningstransienter mellom punkter i jordanlegget når maskinen var påslått
 - Ettermontert filter + skjermet kabel ga ca. 80 % reduksjon i støyen
- Vifte i nettstasjon forstyrret kommunikasjon
 - Manglende filtrering ga strålt støy som forstyrret kommunikasjonsenheter i nettstasjonen
 - Ble løst ved å endre svitsjefrekvens
